## 国外区域交通改善实例研究

**摘 要:** 作为一个复杂的系统,城市交通系统效率的发挥往往受到一个或几个瓶颈的限制和影响。通过对区域交通系统的调查和问题分析,进而对瓶颈处交通系统提出针对性的改善措施,提升交通系统的整体运行效率。对波兰某城市的区域交通改善实例进行了数据分析和案例介绍,作为我国区域交通改善的参考。

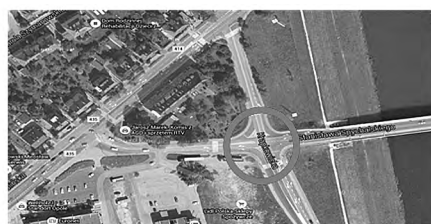
图 2 Stanislaw 路与 Krapkowicka 路交叉口

Opole 市特殊的地理格局及奥德河的阻隔,使得东西走向的 Stanislaw 路成为连接市中心与市区西部住宅区和大型购物区的唯一的主干道。该交叉口作为 Stanislaw 路连接市区与外围住宅区的重要路口,毗邻大型购物区,车流量较大。交叉口具体位置如图 1 和图 2 中红色圆形区域所示。
